# Come trattare i profili Insulbar con ESPOC

insulbar con ESPOC

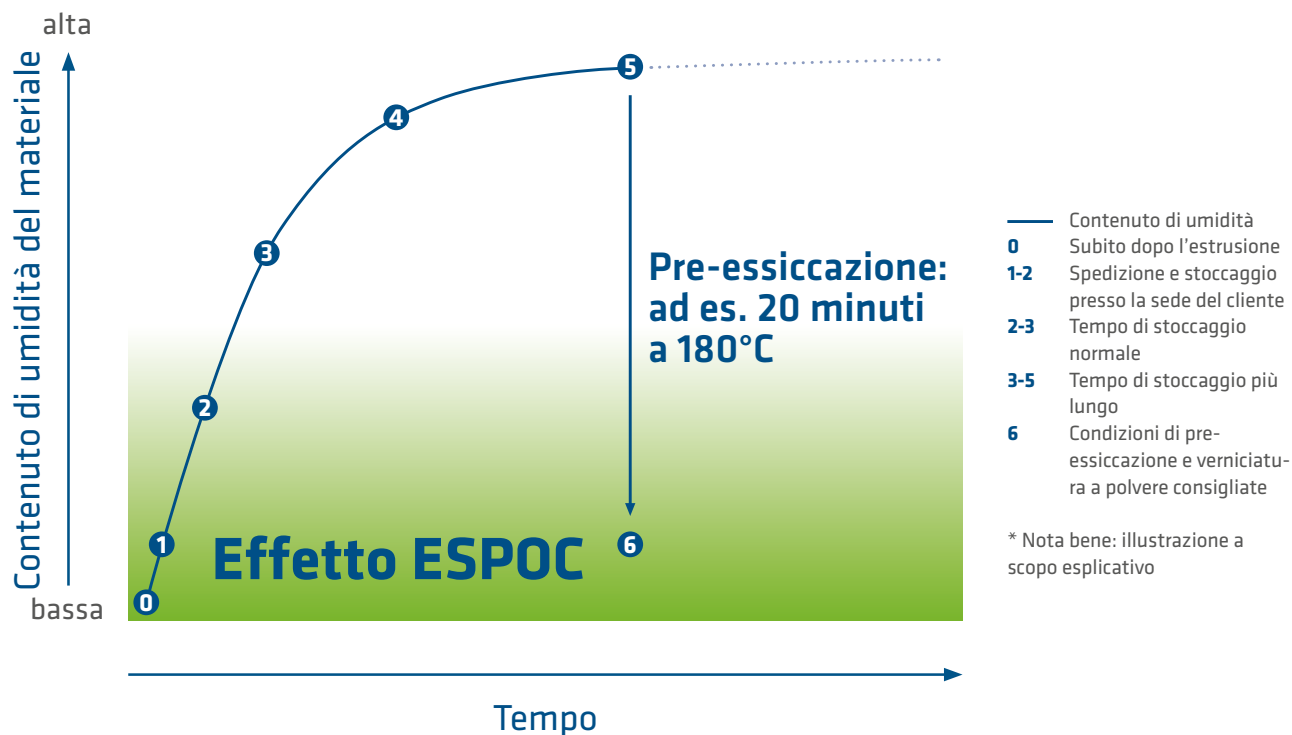
## Grafico: Contenuto di umidità nel tempo\*

I profili sono realizzati in poliammide, un materiale che assorbe umidità nel tempo. Più a lungo vengono conservati, più umidità assorbono dall'ambiente circostante. Seguendo la nostra procedura di pre-essiccazione raccomandata, il contenuto di umidità del profilo insulbar viene ridotto a un livello tale da impedire la formazione di bolle.
